沈下事例ファイル **015** / 東京都杉並区

台地と低地の境地
斜面や坂にある宅地

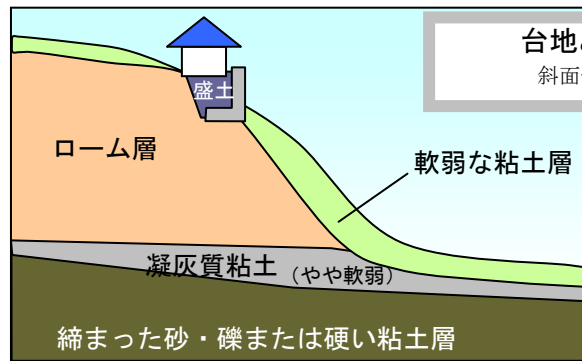
土地条件図

土地条件図から予想される地形断面

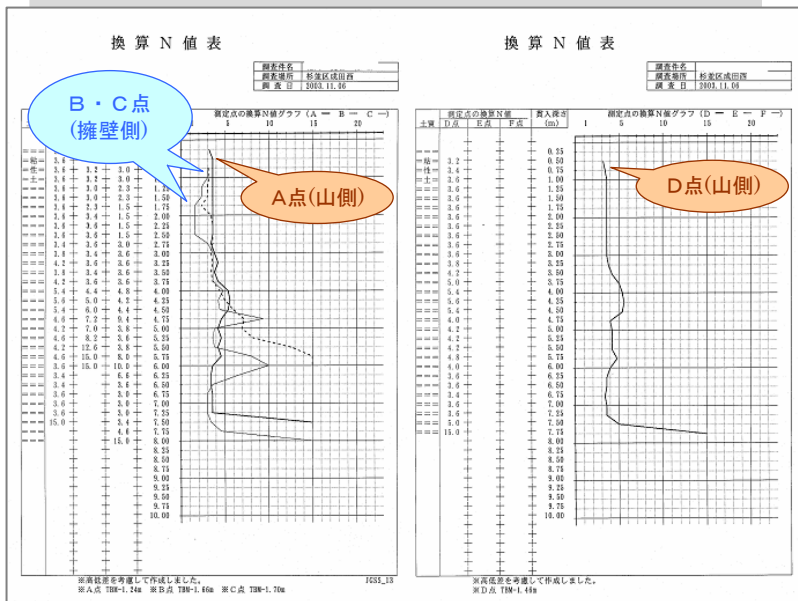
- 明らかな陥没箇所はないが、表土はやわらかく、小さな地割れが数箇所みられる
- 棒などで突くと簡単に奥まで入る
- 擁壁側の土が特に弱く、乾いてパサパサしている
- 擁壁と反対側では赤土が浅い深度に認められ、地山のローム土と考えられる

- ◆ 木造2階
布基礎および束立てで、防湿土間なし
- 谷側に高さ約2mのコンクリート擁壁
- 擁壁側で沈下、クラック、土台とのずれなどが顕著

- 山側の基礎は浅く分布するローム層に接地している
- 擁壁側での家屋変形が著しく、基礎クラックが集中している
- 擁壁側では基礎天端と土台にずれが生じている
- 調査結果から擁壁側の埋め戻し不良が明確

■ 水+セメント+気泡モルタル用起泡剤にて
擁壁側埋め戻し範囲を充填強化

軟弱な擁壁埋め戻し部分の強化を目的とする
