沈下事例ファイル **017** 丘陵斜面／神奈川県横須賀市

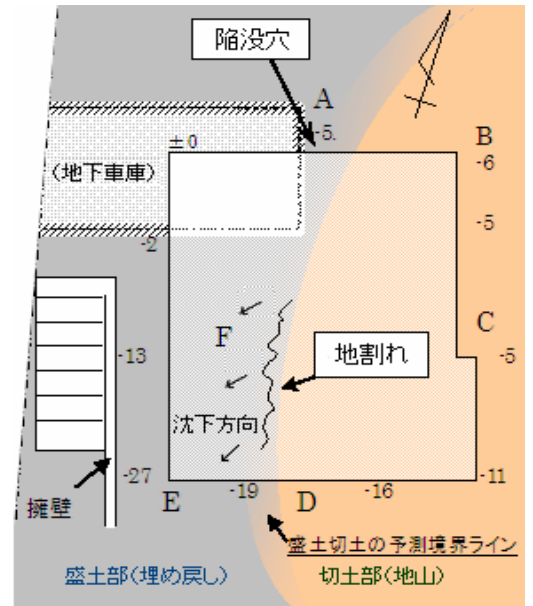
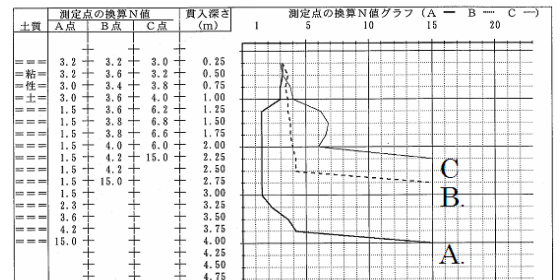
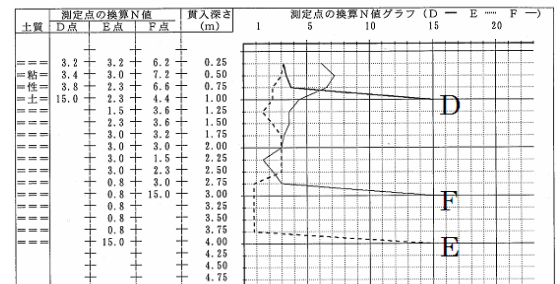
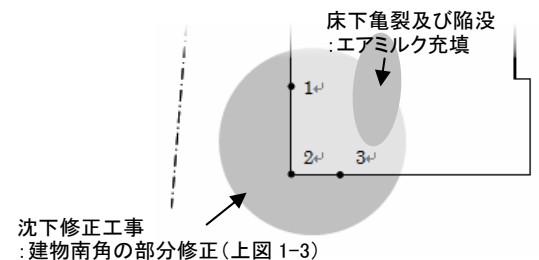
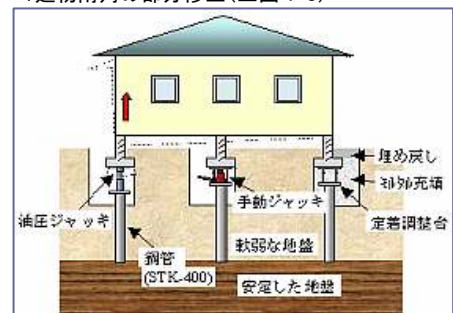
- 床下に南北方向に延びる地割れ  
地割れを境に擁壁側へ沈下量大  
南東部で束柱が浮き上がっていた
- 建物の南角付近の沈下が顕著(局所的)
- 地下車庫付近では沈下は認められない
- 玄関ポーチ付近に陥没穴

- 測点B,C,Dは浅い深度で地山の硬質層に達している。
- 測点A,Eは深さ3-4mまでの範囲に強い軟弱性と不均一性が認められる。
- 室内のFでは特に軟弱性は認められないが、表層部の突出は不自然で、バランスを欠いている。

- ◆ 擁壁および地下車庫部分の埋め戻しが不良だった
- ◆ 山側地盤と埋め戻し部分での地盤状態の差異
- ◆ 西側の地下車庫に建物の一部が載っていたため、これが支点となって南西方向への傾斜を促進した

- 局所的に沈下している建物南角部分について、『鋼管杭圧入工法』による部分修正を実施(現状維持を目的とした補強)  
L3.0m×3本、最終加圧100kN/本
- 地割れおよび陥没箇所についてはエアミルク充填
- エアミルク充填後、束柱の浮きを修復
