宅地リスク情報提供サービス
Estate-Risk-Information-Service

地盤・土地・土壌の診断書

調査地 : (住居表示) 東京都渋谷区恵比寿 1 丁目 13 番地 6

調査期間 : 平成 15 年 12 月 8 日 ~ 平成 15 年 12 月 9 日

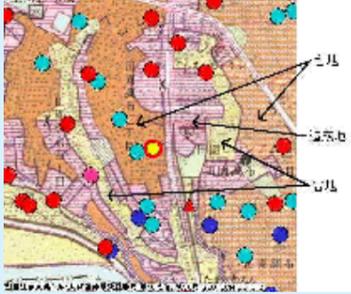
調査地の地形は、土地条件図より 台地 と判断しました。一般に、「台地」は地形的に高台に当たるため水はけが良く地盤は乾いて締っています。
② 地層・地盤	推定地層断面図 軟弱地盤確率	GEODAS 簡易地盤診断から、良好地盤、あるいは、軟弱地盤かを推測します。	付近一帯の台地には「関東ローム層」が堆積しており、戸建住宅程度の建築物を支持する地盤としては比較的良好な地盤と推定されます。（建物が鉄筋コンクリート造などの重量構造物であれば、たとえ関東ローム層であってもそのまま支持させることについては注意を要します）
③ 地震と地盤	“わが家の耐震診断”の「地盤分類」	GEODAS 簡易地盤診断から、耐震診断の情報として地盤の分類を判断	GEODAS 簡易地盤診断から、調査地の地盤は洪積地盤であるため、“わが家の耐震診断”では「良い・普通」となります。

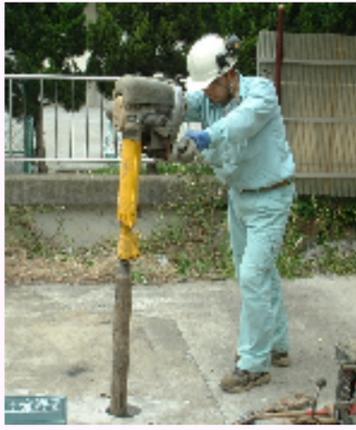
<p>表層土壌（50cm）の土壌の採取状況</p>		【 診断結果 】 採取した土壌はローム主体の茶褐色の盛土で、小礫、碎石、草根、レンガ片などを混入しています。 土壌から、含有量基準を超える有害物質は検出されていないため、直接摂取のリスクは低いと評価されます。 しかし、土壌の採取位置は、限定されたため、この分析結果が敷地全体を評価するものではありません。このため、直接摂取のリスクは“ 低～中 ”と評価されます。

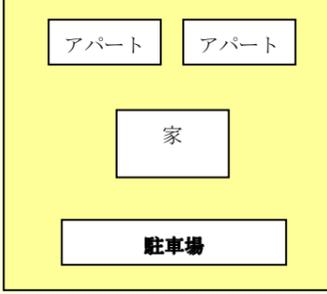
<p>アパート 2棟 家 1棟 駐車場 1棟</p> </div> <div style="border: 1px solid black; padding: 5px; width: 30%;"> <p>昭和 49 年頃～平成 2 年頃</p>

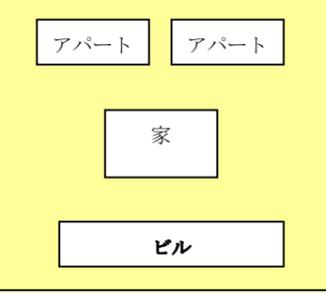
<p>アパート 2棟 家 1棟 ビル 1棟</p> </div> <div style="border: 1px solid black; padding: 5px; width: 30%;"> <p>平成 3 年頃～現在 (平成 15 年)</p>

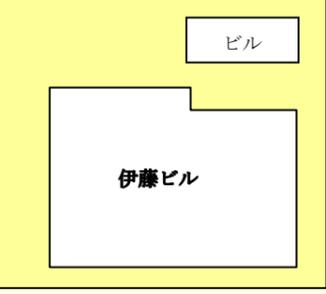
<p>ビル 1棟 伊藤ビル</p> </div> </div> <p>調査地は、ビルとなり、事務所等に利用されている。平成3年の地図によれば、“(仮)伊藤ビル”と表記されており、恐らく、この前後に建設されたと思われる。</p>
	⑤ 指定区域・台帳	指定区域台帳 (東京都庁調べ)	指定区域として指定されて いない 都道府県知事の措置命令が発せられて いない 過去に指定区域として指定された履歴 無	
注3	⑥ 土地利用履歴 a (古地図の調査)	住宅地図・航空写真など (図書館調べ)	閲覧資料 住宅地図 昭和(32,37,45,48,51,62) 平成(3,7,13) 航空写真 昭和(49) 平成(元)
