沈下事例ファイル **015** / 東京都杉並区

台地と低地の境地
斜面や坂にある宅地

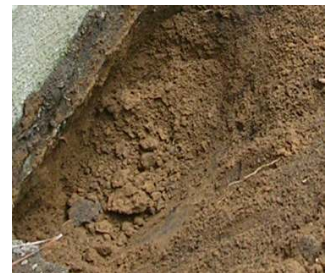
- 明らかな陥没箇所はないが、表土はやわらかく、小さな地割れが数箇所みられる
- 棒などで突くと簡単に奥まで入る
- 擁壁側の土が特に弱く、乾いてパサパサしている
- 擁壁と反対側では赤土が浅い深度に認められ、地山のローム土と考えられる

A点付近の試掘状況
極浅い深度で地山のローム層に達しているとみられる

■ 水+セメント+気泡モルタル用起泡剤にて
擁壁側埋め戻し範囲を充填強化

軟弱な擁壁埋め戻し部分の強化を目的とする

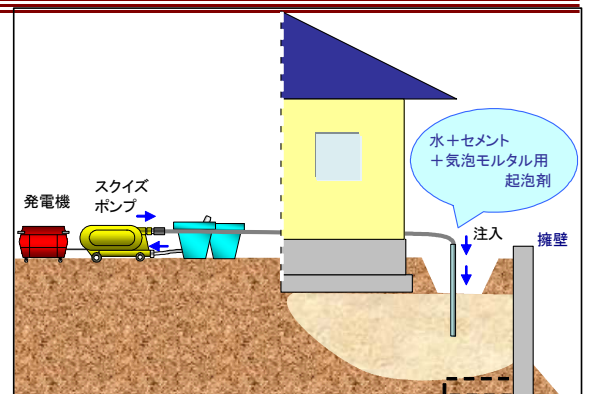
- 山側の基礎は浅く分布するローム層に接地している
- 擁壁側での家屋変形が著しく、基礎クラックが集中している
- 擁壁側では基礎天端と土台にずれが生じている
- 調査結果から擁壁側の埋め戻し不良が明確
