沈下事例ファイル **017** 丘陵斜面／神奈川県横須賀市

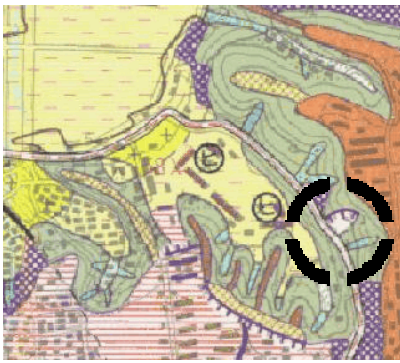
- 床下に南北方向に延びる地割れ  
地割れを境に擁壁側へ沈下量大  
南東部で束柱が浮き上がっていた
- 建物の南角付近の沈下が顕著(局所的)
- 地下車庫付近では沈下は認められない
- 玄関ポーチ付近に陥没穴

- 測点B,C,Dは浅い深度で地山の硬質層に達している。
- 測点A,Eは深さ3-4mまでの範囲に強い軟弱性と不均一性が認められる。
- 室内のFでは特に軟弱性は認められないが、表層部の突出は不自然で、バランスを欠いている。

- ◆ 擁壁および地下車庫部分の埋め戻しが不良だった
- ◆ 山側地盤と埋め戻し部分での地盤状態の差異
- ◆ 西側の地下車庫に建物の一部が載っていたため、これが支点となって南西方向への傾斜を促進した

- 局所的に沈下している建物南角部分について、『鋼管杭圧入工法』による部分修正を実施(現状維持を目的とした補強)  
L3.0m×3本、最終加圧100kN/本
- 地割れおよび陥没箇所についてはエアミルク充填
- エアミルク充填後、束柱の浮きを修復
