宅地リスク情報提供サービス
Estate-Risk-Information-Service

地盤・土地・土壌の診断書

調査地 : (住居表示) 東京都渋谷区恵比寿 1 丁目 13 番地 6

調査期間 : 平成 15 年 12 月 8 日 ~ 平成 15 年 12 月 9 日

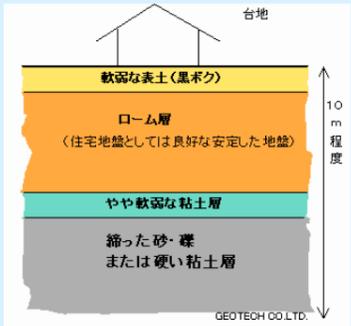
<p>表層土壌（50cm）の土壌の採取状況</p>		【 診断結果 】 採取した土壌はローム主体の茶褐色の盛土で、小礫、碎石、草根、レンガ片などを混入しています。 土壌から、含有量基準を超える有害物質は検出されていないため、直接摂取のリスクは低いと評価されます。 しかし、土壌の採取位置は、限定されたため、この分析結果が敷地全体を評価するものではありません。このため、直接摂取のリスクは“ 低～中 ”と評価されます。
